Bauten des 16. Jahrhunderts in Brandenburg an der Havel

24. Jahresbericht 2014 - 2015

„Hinterhof“ des Doms? – Archäologische Bauforschung am Burghof 2

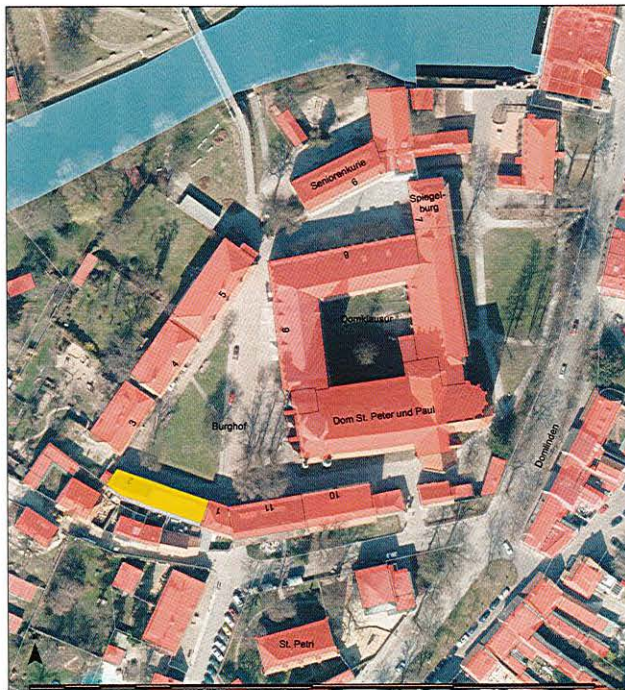
Abb. 1: Übersichtsplan des Domgeländes (Burghof 2 und Remise gelb hervorgehoben)

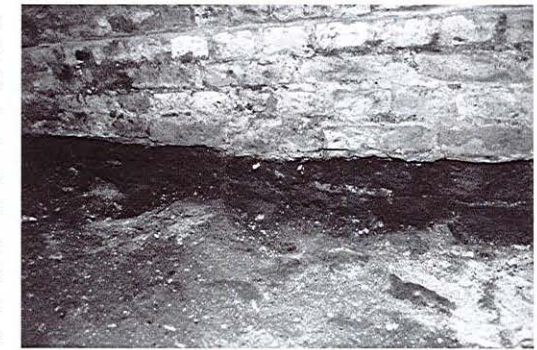
Abb. 4: überbaute Fundamente des Massivbaues

Mauern geschnitten wurden, gehörten die Grundmauern dieses Gebäudes zu dem erst 1903 für den Neubau der Remise abgerissenen Haus. Teilweise wurden für den Neubau der Remise sogar die alten Fundamente wiederverwendet. Bisher unbekannt war, dass die heutige Südwand auf den mittelalterlichen Fundamenten steht (Abb. 4). Dies ist von besonderem Interesse, da im Bereich des Burghofs 2 die mittelalterliche Südwand noch als aufgehendes Mauerwerk erhalten ist und als Domimmunitätsmauer bezeichnet wird. Da sie dort bis in das Obergeschoss reicht, dürfte es sich um eine Gebäudemauer und nicht um eine reine Grundstücksmauer handeln. Trotz kleinerer Lücken scheint es plausibel, dass die beiden Wände von der

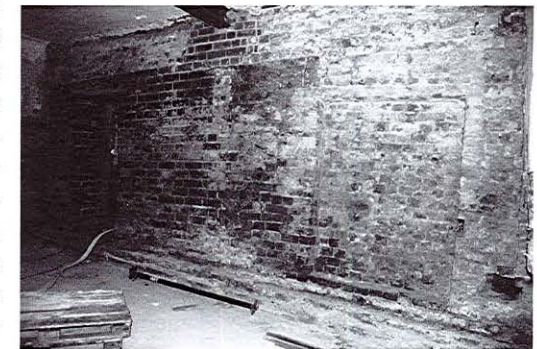
Abb. 5: Trennwand Remise/Burghof 2

Neben der Domimmunitätsmauer existiert mit der heutigen Trennwand zwischen der Remise und Burghof 2 noch ein weiteres Stück aufgehendes mittelalterliches Mauerwerk (Abb. 5). Leider wurden größere Teile der Mauer durch den späteren Einbau einer Wandnische gestört, wodurch eine Anbindung an die Außenmauer nicht mehr nachweisbar war. Die originalen Abschnitte der Wand hoben sich deutlich von den jüngeren Eingriffen ab, da sie rußgeschwärzt waren.

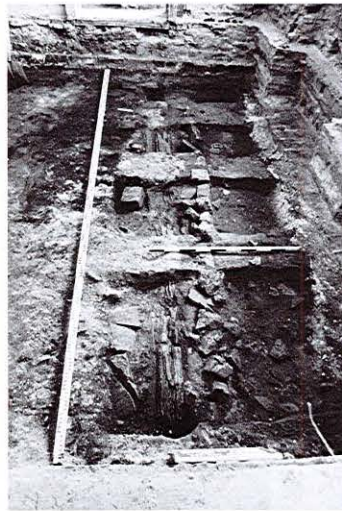
Abb. 6: umgestürzte Fachwerkwand

Westlich der Trennwand von Burghof 2 und Remise fand sich etwa 0,8 m unter dem modernen Fußboden eine umgestürzte, jedoch sehr gut erhaltene Fachwerkwand (Abb. 6). Dabei handelte es sich um eine Schwellbalkenkonstruktion mit aufgehendem Gefach. Der Lehm des Gefaches war deutlich ausgeziegelt, sodass die Wand mit einiger Sicherheit durch ein massives Brandereignis zerstört worden und in Richtung Burghof eingestürzt war. Damit ließen sich auch die an der Wand des Speisehauses gefundenen Rußspuren erklären.

Zunächst stellte sich die Frage, zu welchem Gebäude diese Fachwerkwand gehörte. Die gefundene Keramik datierte den Befund in die frühe Neuzeit, womit dieser jünger war als der im 14. Jahrhundert gebaute Massivbau. Das Fachwerk verlief parallel zur Domimmunitätsmauer und endete an der rußgeschwärzten Mauer der Remise (siehe Abb. 3). Mit einer Länge von 5 m dürfte es sich um ein kleines Gebäude beziehungsweise einen kleinen Anbau gehandelt haben. Damit für diesen Anbau überhaupt der benötigte Platz war, muss irgendwann vorher die mittelalterliche Bebauung im Bereich des Burghofs 2, mit Ausnahme der Domimmunitätsmauer, abgebrochen worden sein.
